# 環境修復

## ファーナルドのエコロジストとエンジニア、修復と浄化を一本化

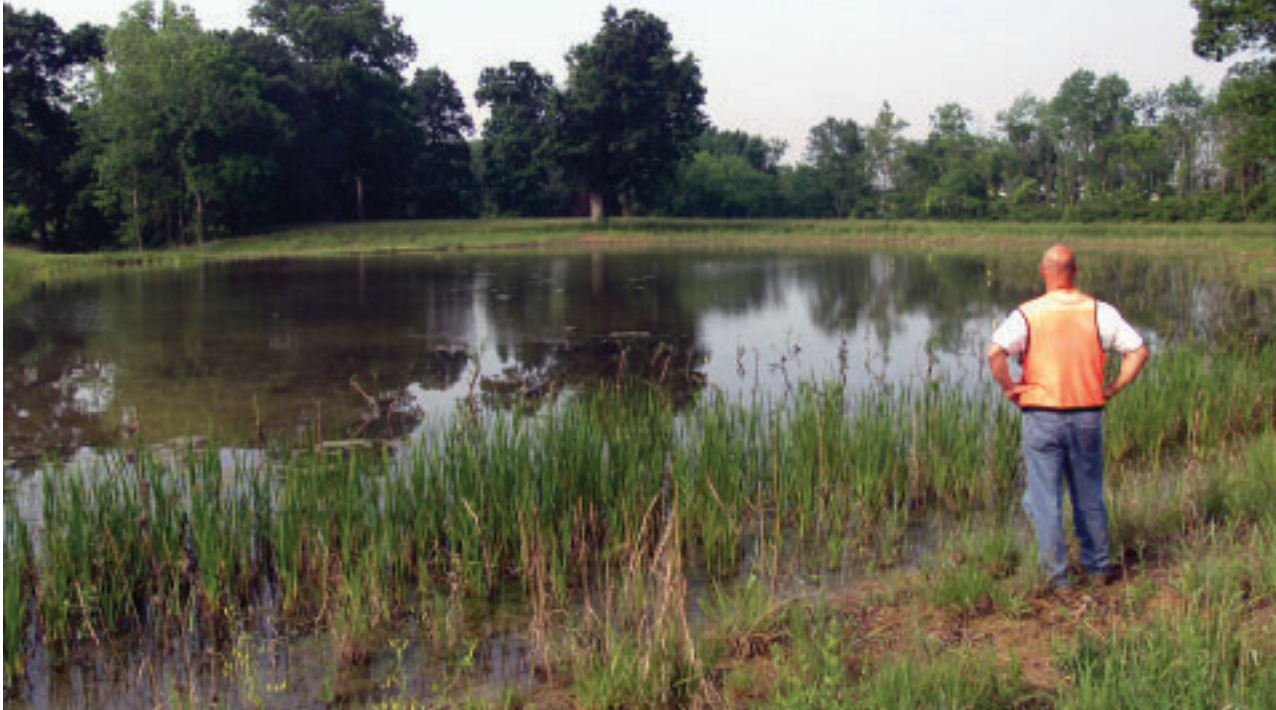
土壌中の豊富な粘土と土壌掘削に伴う凹地は、新たな湿地の形成に最適な条件を提供する。写真は、0.5エーカーの区域を改良後に造成された湿地を調査する、フルーア・ファーナルド社の修復担当エコロジストであるジョン・ホームー氏。

2000年の小規模な土壌改良プロジェクトの後、0.5エーカーの区域を新たな湿地に転換する機会に恵まれた。保水性を高めるために、掘削区域の南部に犬走り（土盛り）を設けた。同区域に自生の草と広葉草本の種が再びまかれ、水はけ口の浸食を抑えるためにコイア（ココナツ繊維）のマットが敷かれるとともに、ヤナギの挿し木が植えられた。2002年春に、同区域全体に約2,100本の低木が植えられた。ほとんどの植物は、休眠枝挿しによって植えられた。今後、ファーナルド修復プロジェクトでは、枝挿しに熟枝を用いる予定である。

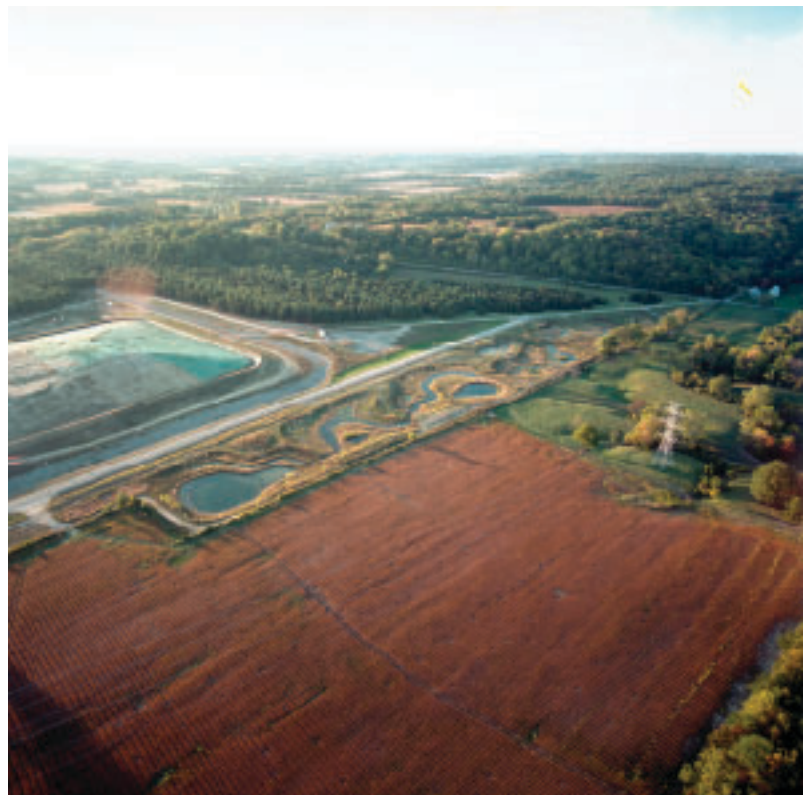
浄化作業時に破壊された湿地を埋め合わせるために、サイト北東隅付近に8つの低地からなる12エーカーの湿地を造成した。この湿地には、3,000本以上の高・低木と30種の草および野生の花が繁茂している。

ファーナルド・サイト北東縁にある8つの低地からなる12エーカーの湿地は、サイト周辺住民から見てもっとも目に見える修復プロジェクトである。1999年の湿地造成時に、ファーナルド作業員は、3,327本の樹木と、オハイオ州南西部に自生する30種の草と野生の花を植えた。このプロジェクトは、浄化作業時に破壊された湿地の埋め合わせとして新たに造成される16.5エーカーの湿地のうち、7エーカーを提供する。

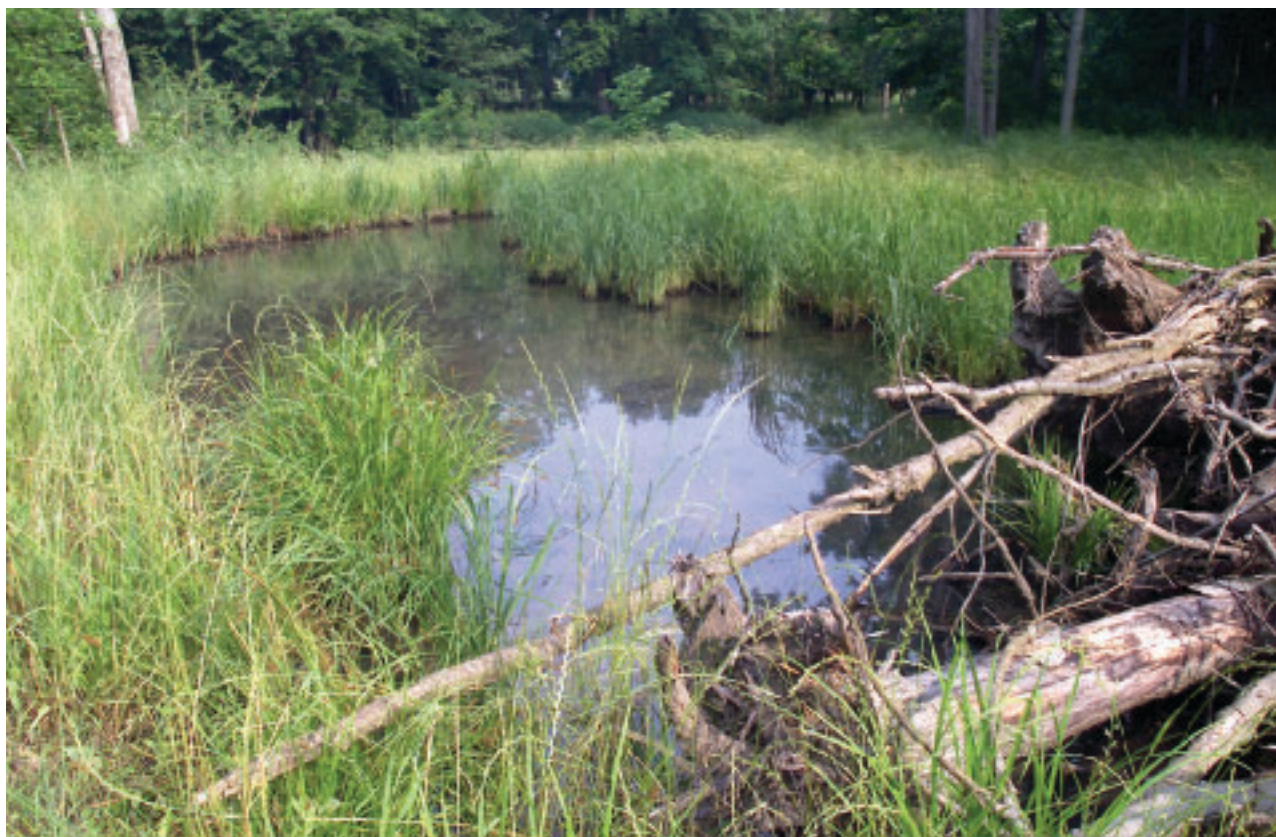
犬走り（土盛り）を計画的に配置し、自生植物種の種をまくことは、湿地造成の基本要素である。写真の湿地は、2エーカーの区域を改良後に造成された。

2001年初めに、2エーカーのサイト区域から汚染された岩屑を取り除き、その際に新たな湿地を造成した。岩屑除去後の低地の保水性を最大にするため

に、整地した浅い低地の中央に灌木の大きな茂みを設けた。そして、同区域に湿地性の自生の草と広葉草本の種をまいた。やはり岩屑が除去された隣接の小川であるパディーズ・ラン沿いの河岸を安定させるために、枝挿しと捨石の組み合わせなどによる浸食抑止策が講じられた。

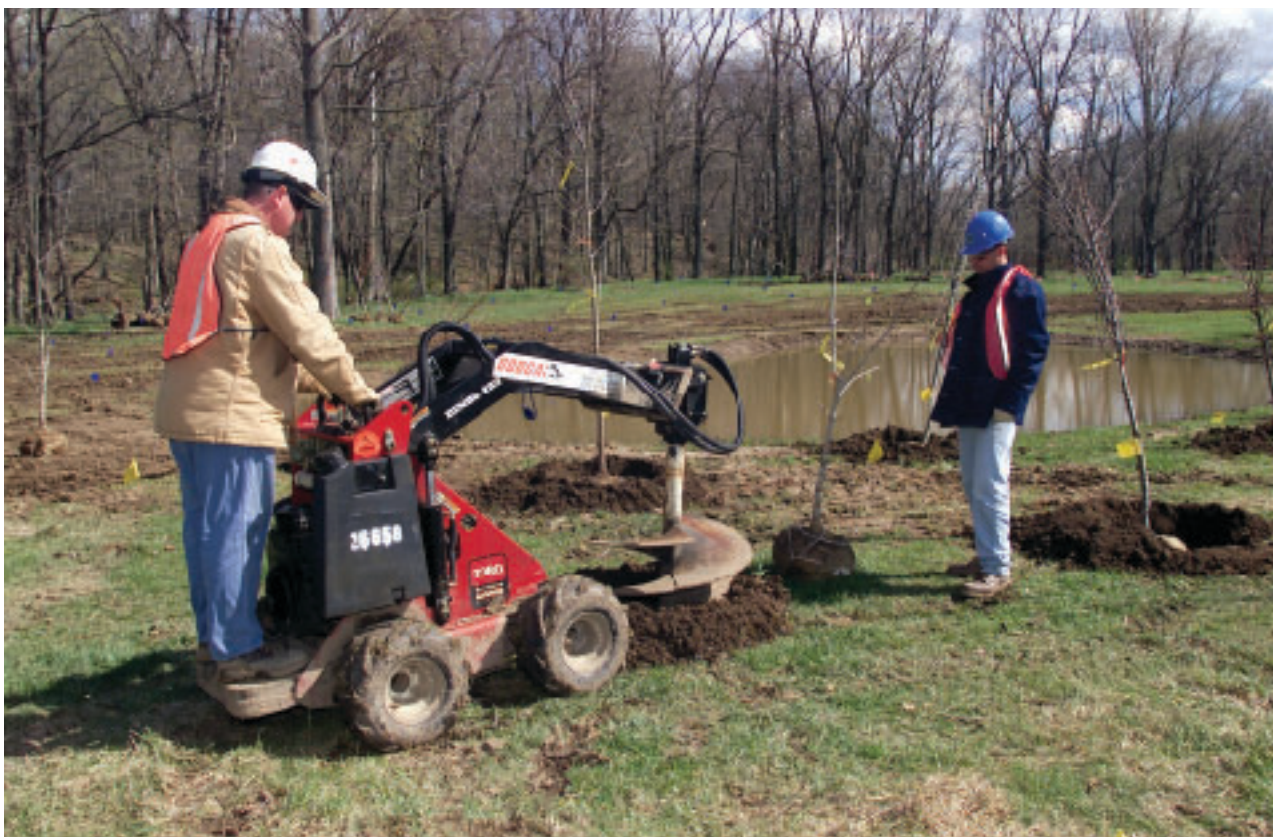
ファーナルド・サイト北西縁沿いの18エーカーの旧牧草地在、初期段階の森林群集に転換された。運転員のマーク・フリッツ氏と作業員のショー・ウェルト氏は、2,000本以上の高・低木を植え、沼、湿地、バーナルプールを造成する作業に従事した。

DOEが修復を宣言した904エーカーのうち18エーカーを完成させる、2番目の主要な修復プロジェクトは、「森林実証プロジェクト」である。2000年に、ファーナルド・サイト北西縁沿いの18エーカーの旧牧草地がオハイオ州固有の森林に転換され、2,000本以上の高・低木が植えられた。また、いくつかの沼と湿地を造成した。そのなかには、春季は湿地として両生類の生息場所を提供し、夏季は干上がるバーナルプールがある。また、同プロジェクトにおける約2エーカーが、自生の草と広葉草本を用いてトールグラスサバンナに転換された。

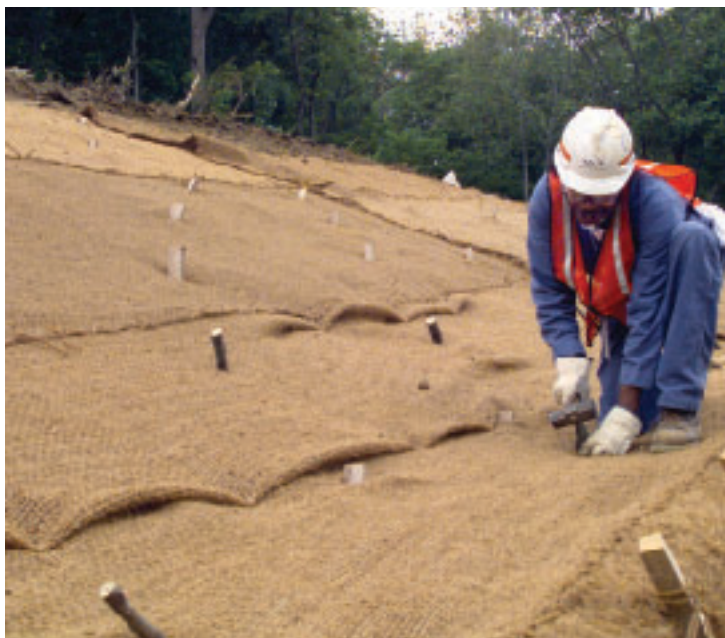
ファーナルド・サイトを流れる小川沿いの浸食防止と河岸安定処理のために生物工学的手法を用いる、フルーア・ファーナルド社の作業員であるハーブ・チャフィン氏。

浸食された堤防の一部分を修繕するために、1998年に、工学と生物学を融合させた技術分野である生物工学を用いたプロジェクトを実施し、浸食と土地安定性の問題への解決策を練った。浸食された斜面を整地し直して緩傾斜の氾濫原を修復し、堤防の斜面先にコイアログを置いて安定性を高めた。さらに、整地された堤防に沿ってコイアマットを敷き、マット下の土壤に自生のプレーリーグラス混成種の種をまいた。また、コイアマットを突き通してヤナギの挿し木を植え、マットを地面に固定した。これらの生物工学的手法により、小川の堤防は、浸食されずに断続的な高水位に耐えることができる。コイアマットの分解とともに

に、自生植物の生長と分散が進み、堤防が自然と安定する。

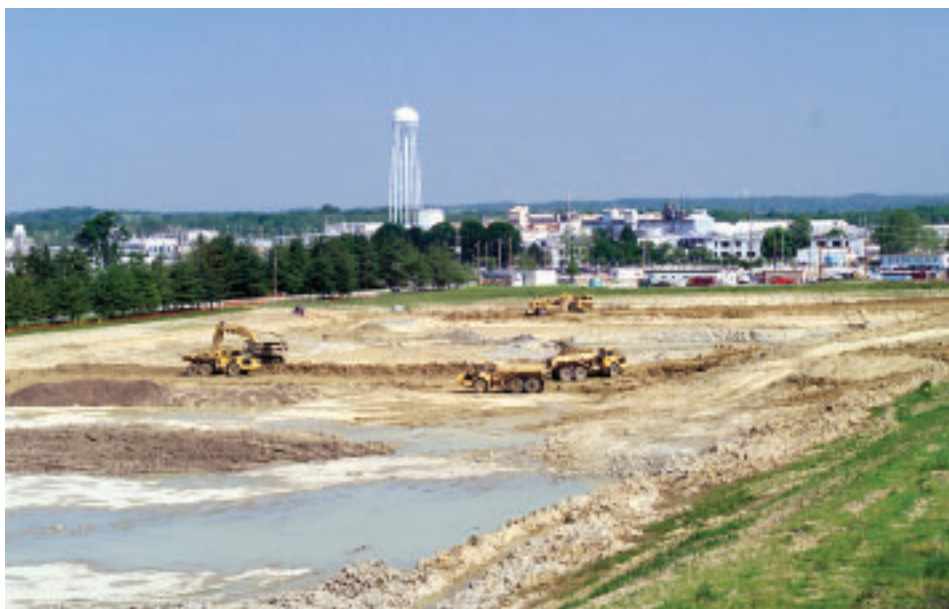
7セルからなるオンサイト処分施設の土層を構築するために、土取場の土壌、岩石、粘土が掘削された。土取場は、セル建設後に修復される。

ファーナルド浄化計画の主要部は、低レベルに汚染された最大250万立方ヤードの解体破片と土壌を貯蔵するように設計された、7セルからなる廃棄物処分施設の建設である。セルの土層を構築するために、土壌、粘土、岩石の多くを付近のオンサイト区域で掘削しているので、サイトへの主ア

クセス道付近に深い凹地ができている。904エーカーの修復区域うち、190エーカーの土取場およびオンサイト処分施設外辺部に、自生のプレーリーグラスを植える予定である。また、選択された区域に165本の苗木と1,530本の低木を植え、開水面周縁部に湿地性植物のプラグ苗を植える。浸食を抑えるために、排水路の下位斜面にコイアまたはジュートのマットを敷き、流路に隣接するマット部分にヤナギの休眠枝を挿す。処分セルの建設期間中に、土取場は段階的に修復される。

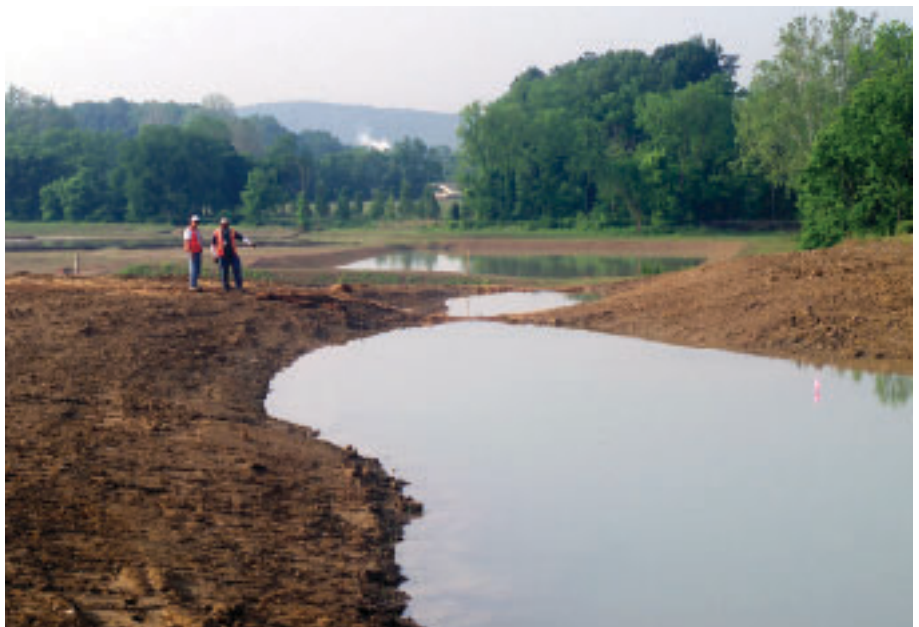
整地と種まきが行われた区域を評価する、フルーア・ファーナルド社の修復担当エコロジストであるジョン・ホーマー氏とワイズ・コンストラクション社のソニー・ヤングブラッド氏。南部廃棄物ユニットと呼ばれるこの26エーカーの区域の修復は、改良区域における初めての大規模な修復プロジェクトである。

ファーナルドでは今年、南部廃棄物ユニットと呼ばれる26エーカーの区域の修復が始まった。これは、改良区域における初めての大規模な修復プロジェクトである。ファーナルドでは、金属ウラン製造時に、新たな構造物用の空間を作るために、汚染された建設廃物、ボイラープラントのフライアッシュ、さらに土壌を、サイト南部の隔離された区域に投棄した。また、ファーナルドの警備員は、体力トレーニングと射撃訓練のために隣接区域を使用した。2001年11月に掘削が終了し、南部廃棄物ユニットで発生した40万立方ヤードを超える汚染された土壌と岩屑が処分され、下層のグレート・マイアミ帯水層への汚染源が取り除かれた。

南部廃棄物ユニットの修復時に掘削された凹地を利用して、パディーズ・ラン沿いに湿地性の氾濫原を造成し、この小川付近の細長い林を広げる予定である。残存する下層土を、木の切りくずと貯蔵された表土を用いて改良し、2,805本の苗木、1,564本の

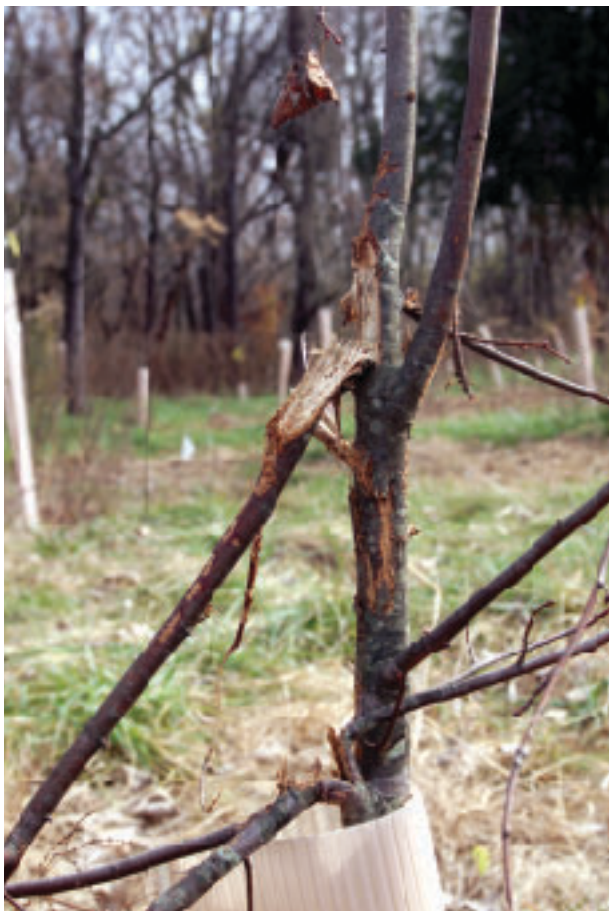
シカによる食害とこすりつけは、深刻な被害をもたらし、新たに植えた植生が破壊される恐れがある。こすりつけ防止のために、木に保護帯を巻き、シカよけ剤を塗った。

新たに植えた高・低木に対するオジロジカの影響を制御することは、ファーナルド・サイトの課題の1つである。シカによる食害とこすりつけは、深刻な被害をもたらし、新たに植えた植生が破壊される恐れがある。このようなシカによるこすりつけを防ぐために、サイトに植えたすべての苗木に保護帯を巻き、若葉を食べられそうなすべての高・低木にシカよけ剤を塗った。この2つの方法により、ある程度被害を防げた。それでも、シカが木の保護帯をはぎ取ったり、保護帯の上の枝を折ったりして、植物の生存率が顕著に低下した。そこで、シカの専門家を雇用し、今後の修復プロジェクトにおいてシカの害を減らす方法を提案してもらうことにした。
